PLANO MUNICIPAL DE REDUÇÃO DE RISCO DE VITÓRIA - ES

2ª ETAPA: Elaboração do Plano Municipal de Redução de Risco - PMRR

2.1- Relatórios de Mapeamento de Risco

2.1.1-Reavaliação e atualização do mapeamento
de risco

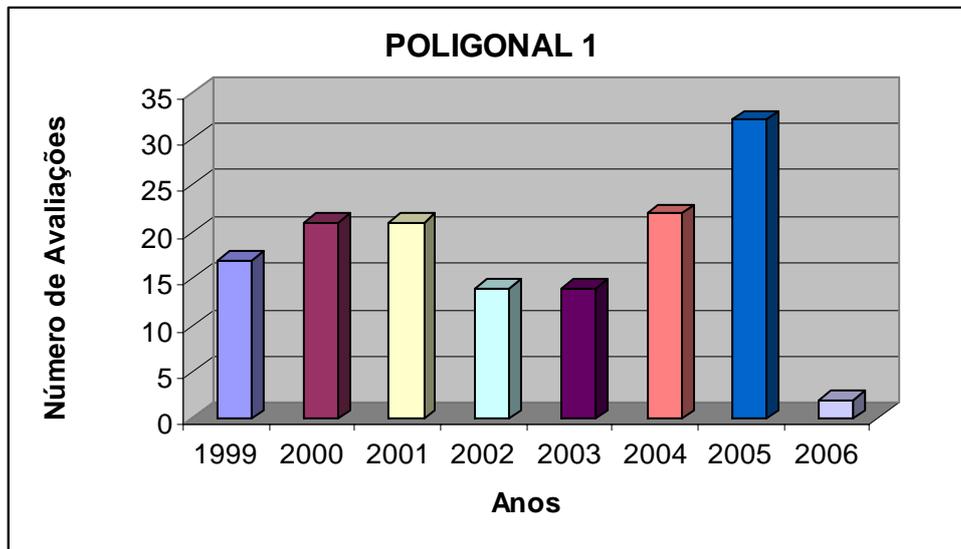
Figura 1: Número de avaliações geológicas-geotécnicas realizadas entre 1999 e 2006.

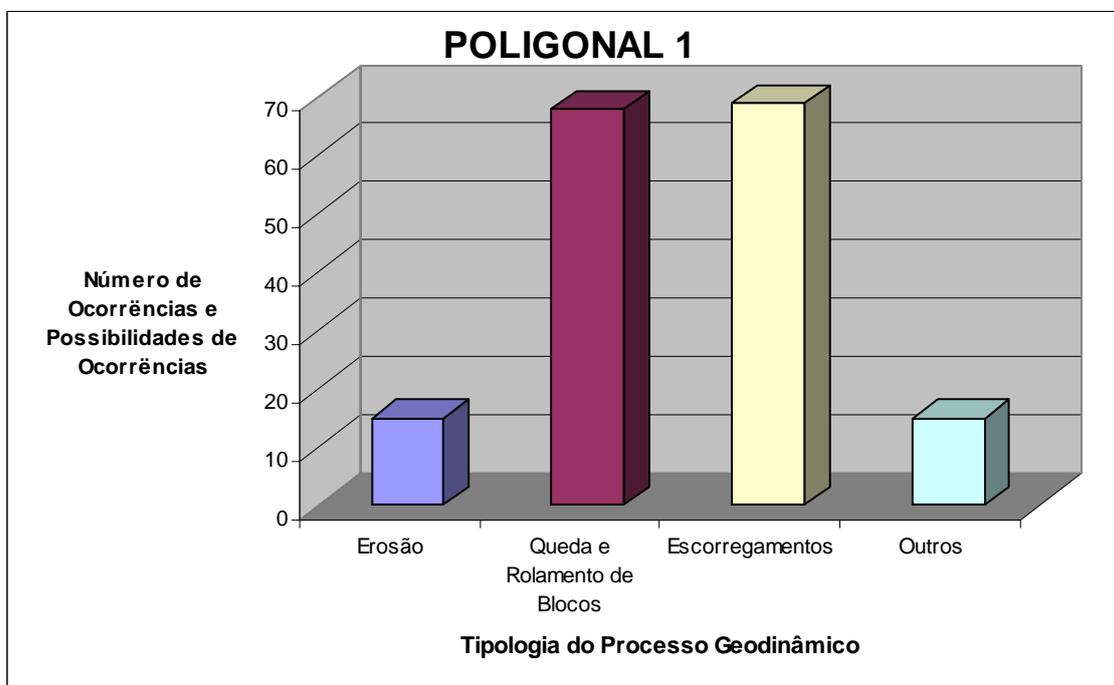
Figura 2: Número de ocorrências e possibilidade de ocorrências descritas nas avaliações geológicas-geotécnicas realizadas entre 1999 e 2006.

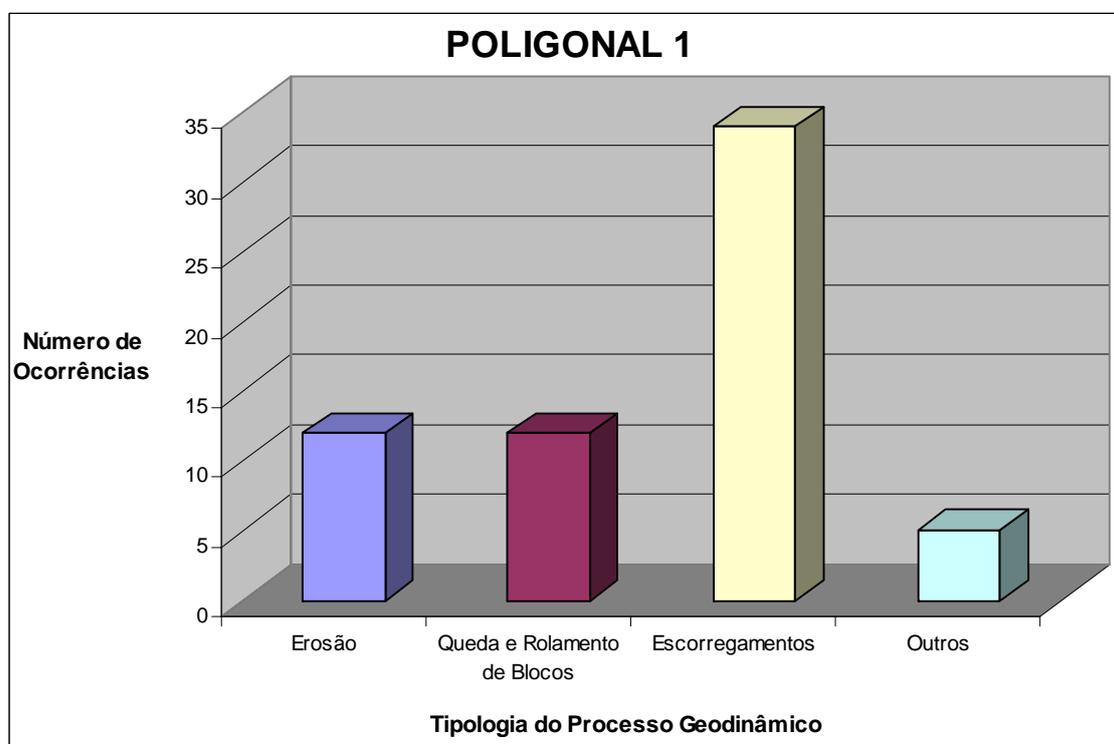
Figura 3: Número de processos geodinâmicos deflagrados descritos nas avaliações geológicas-geotécnicas realizadas entre 1999 e 2006.

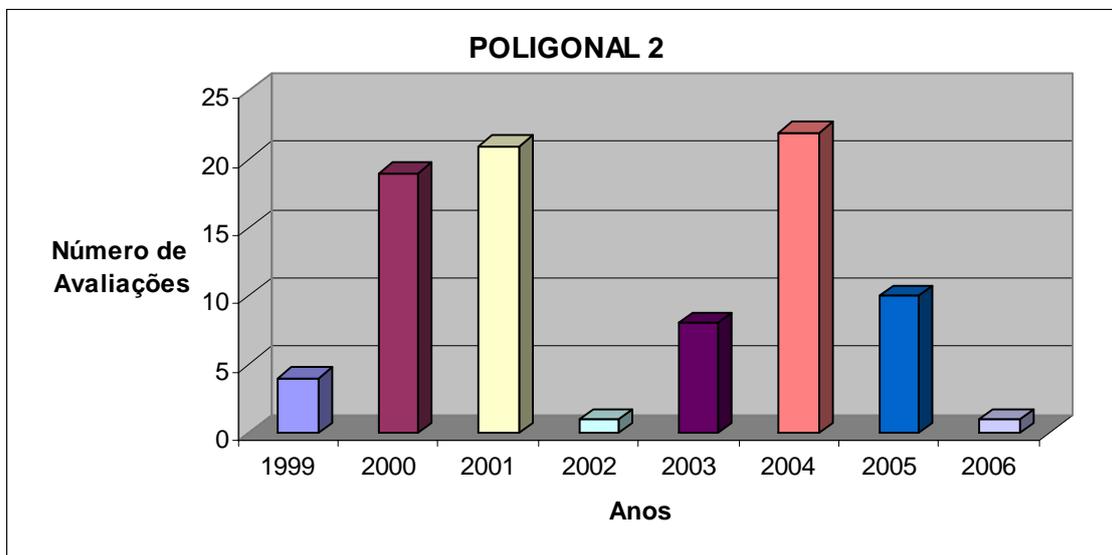
Figura 1: Número de avaliações geológicas-geotécnicas realizadas entre 1999 e 2006.

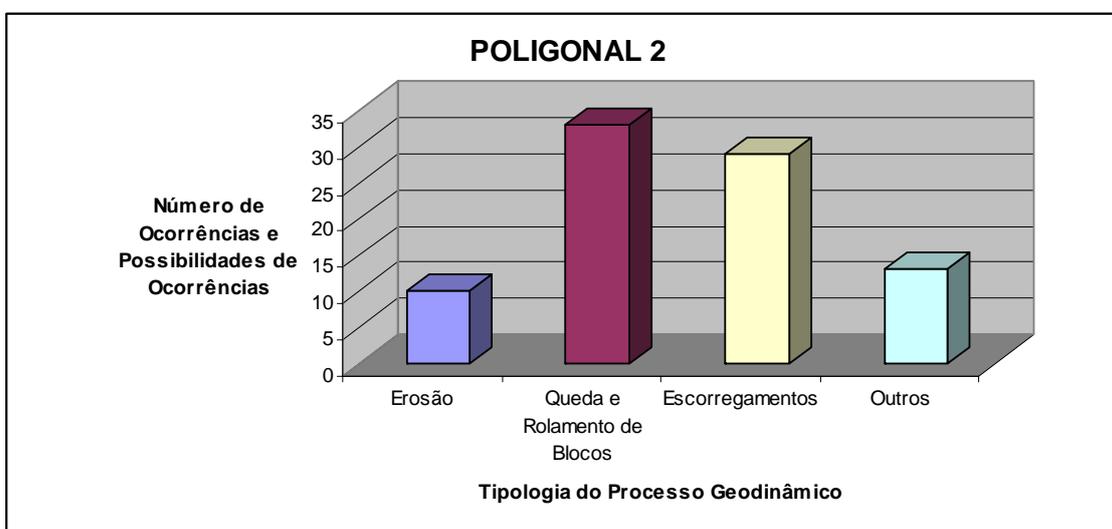
Figura 2: Número de ocorrências e possibilidade de ocorrências descritas nas avaliações geológicas-geotécnicas realizadas entre 1999 e 2006.

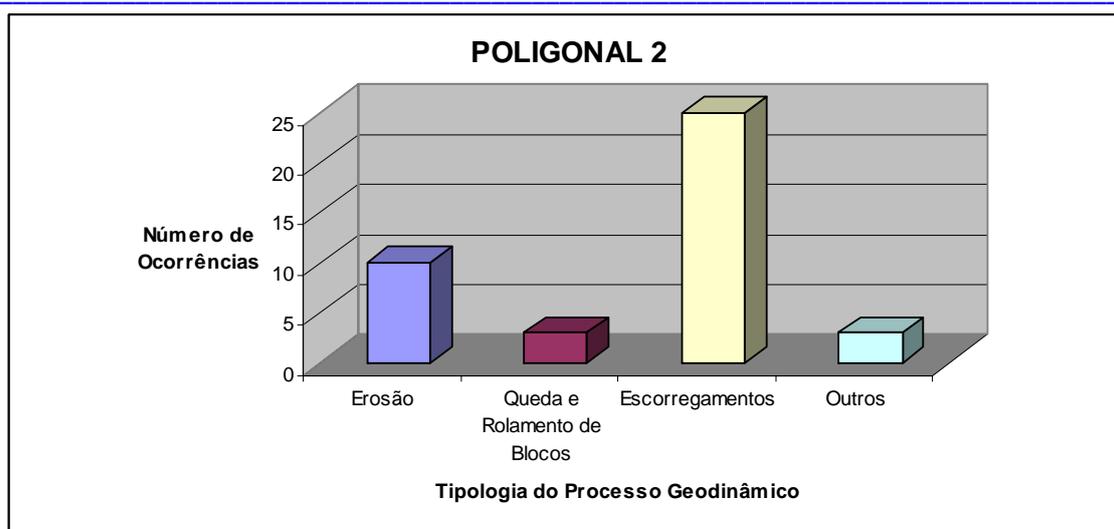
Figura 3: Número de processos geodinâmicos deflagrados descritos nas avaliações geológicas-geotécnicas realizadas entre 1999 e 2006.

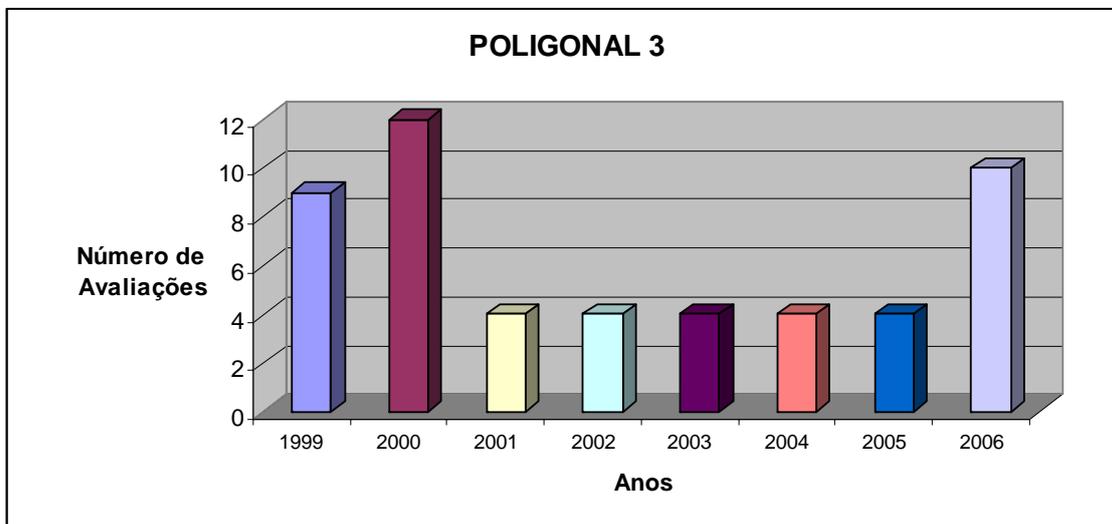
Figura 1: Número de avaliações geológicas-geotécnicas realizadas entre 1999 e 2006.

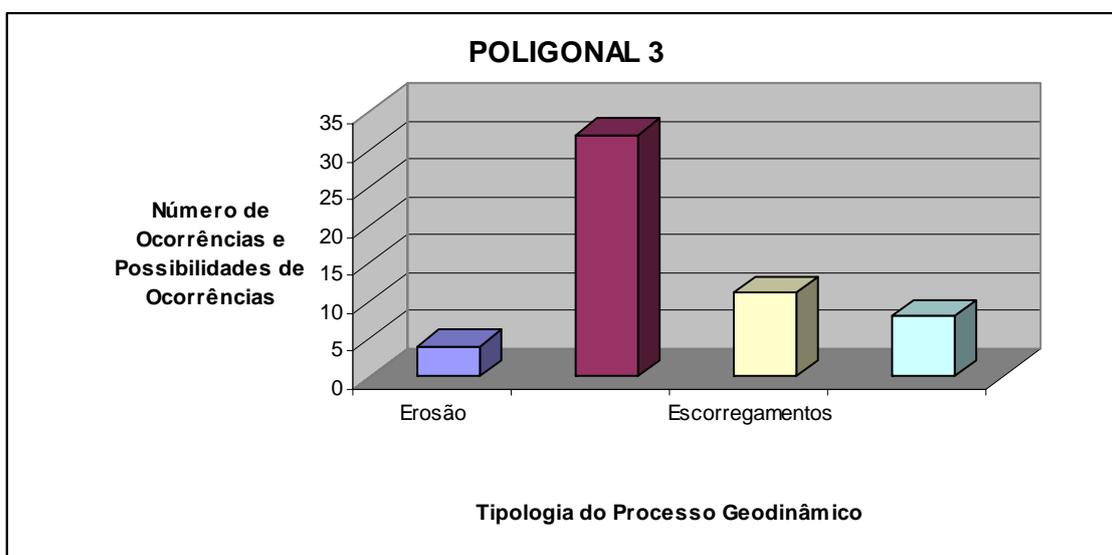
Figura 2: Número de ocorrências e possibilidade de ocorrências descritas nas avaliações geológicas-geotécnicas realizadas entre 1999 e 2006.

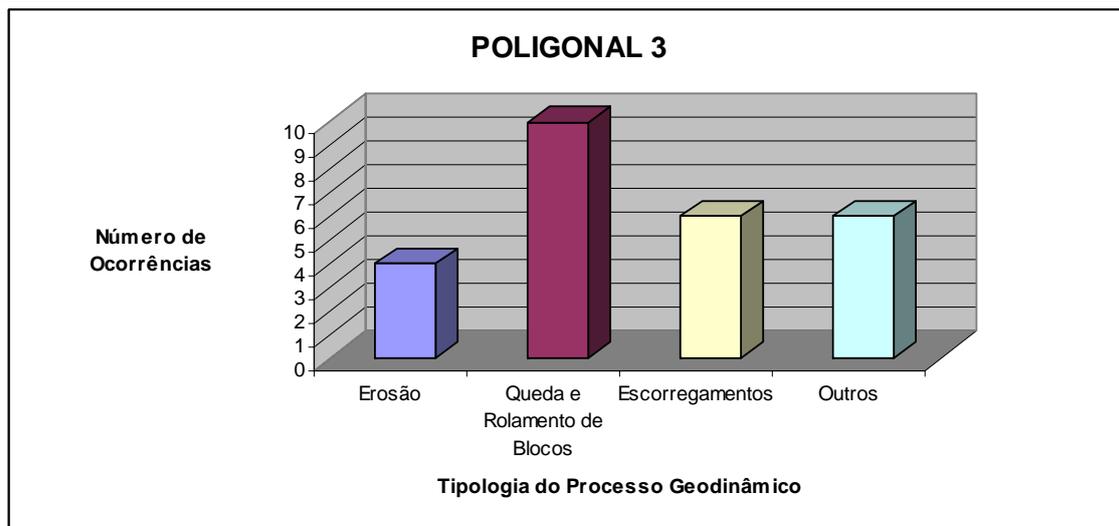
Figura 3: Número de processos geodinâmicos deflagrados descritos nas avaliações geológicas-geotécnicas realizadas entre 1999 e 2006.

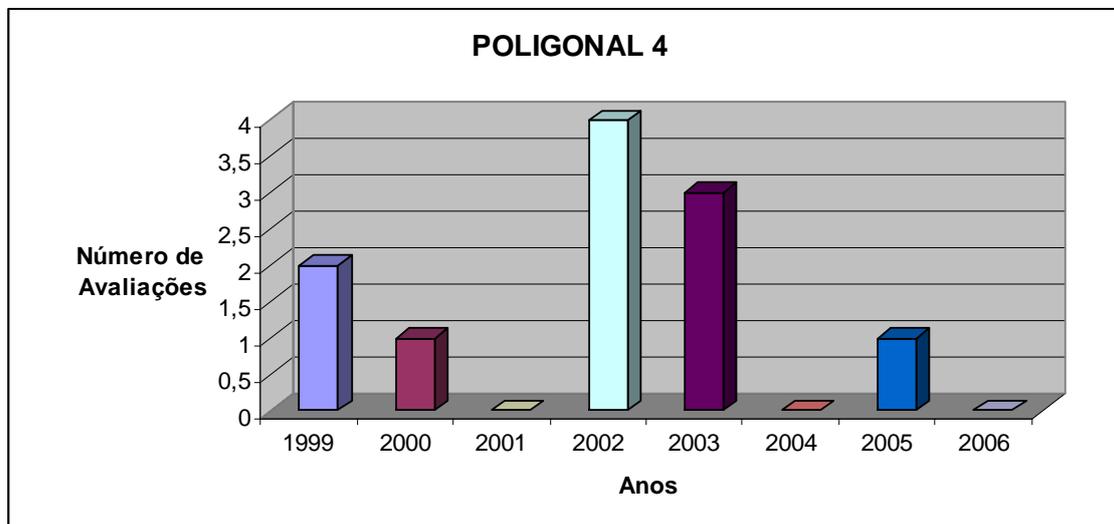
Figura 1: Número de avaliações geológicas-geotécnicas realizadas entre 1999 e 2006.

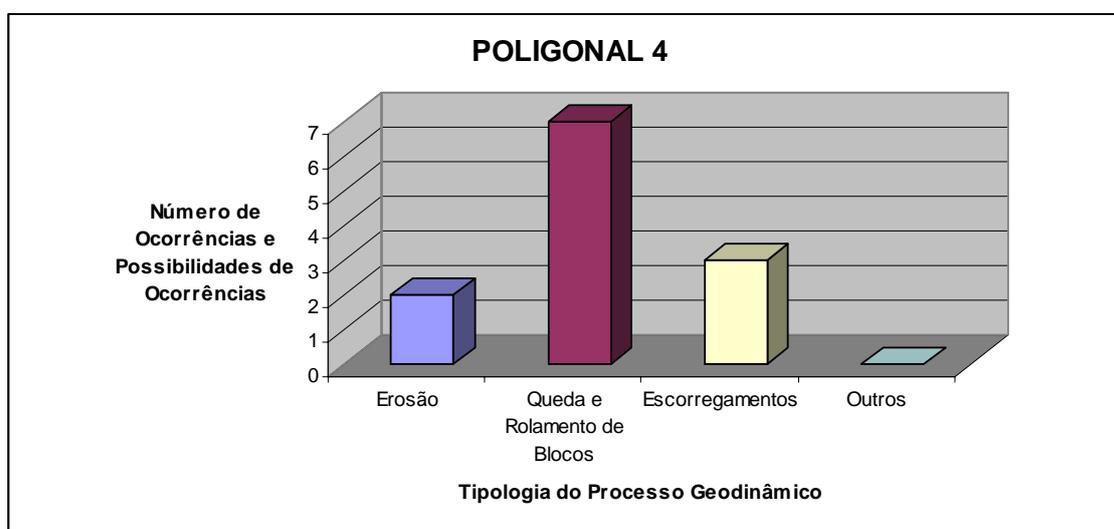
Figura 2: Número de ocorrências e possibilidade de ocorrências descritas nas avaliações geológicas-geotécnicas realizadas entre 1999 e 2006.

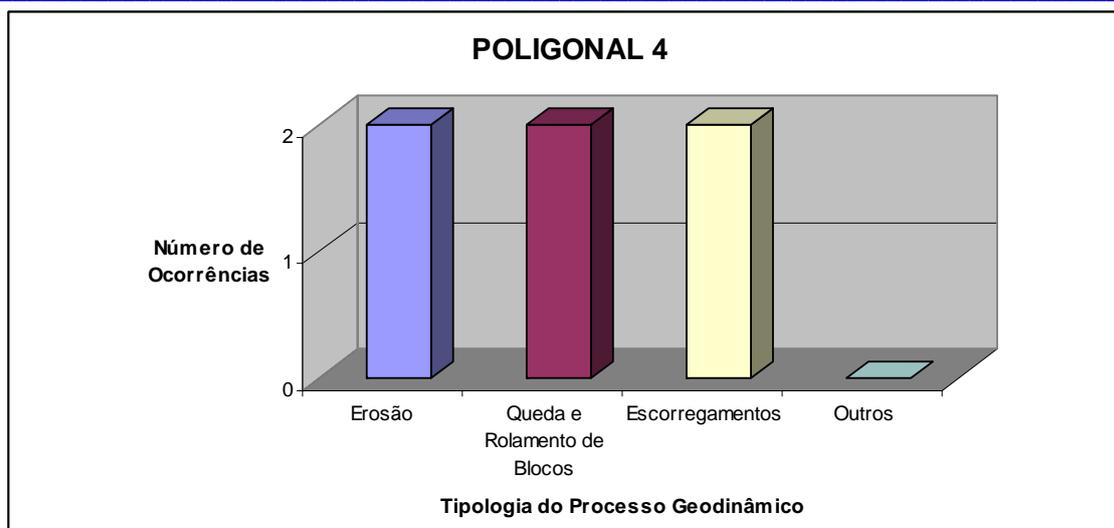
Figura 3: Número de processos geodinâmicos deflagrados descritos nas avaliações geológicas-geotécnicas realizadas entre 1999 e 2006.

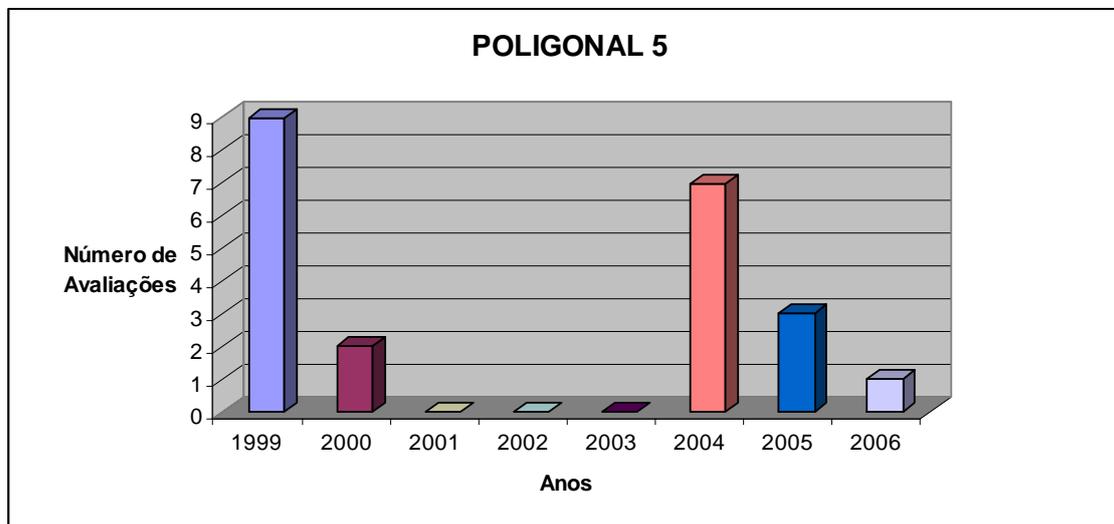
Figura 1: Número de avaliações geológicas-geotécnicas realizadas entre 1999 e 2006.

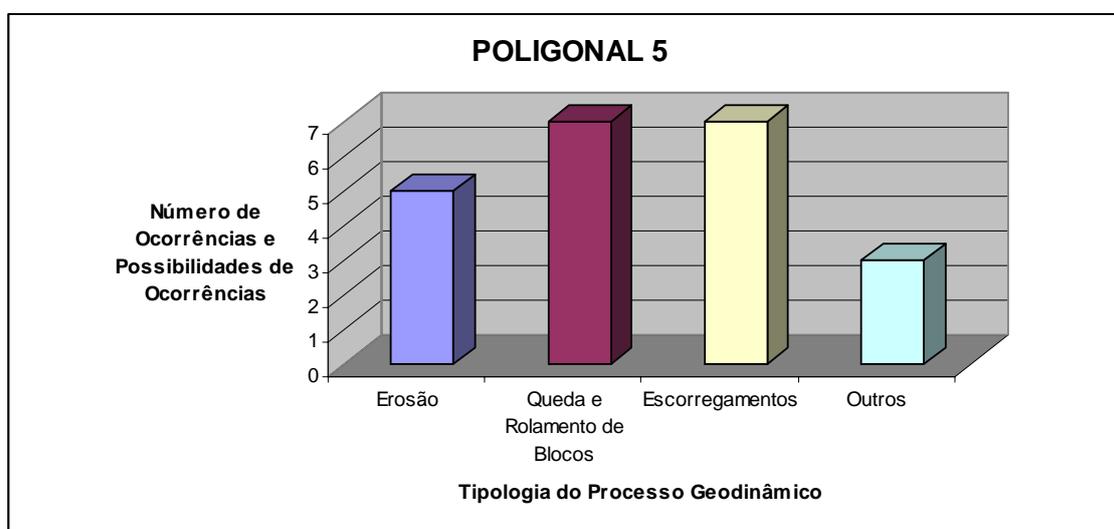
Figura 2: Número de ocorrências e possibilidade de ocorrências descritas nas avaliações geológicas-geotécnicas realizadas entre 1999 e 2006.

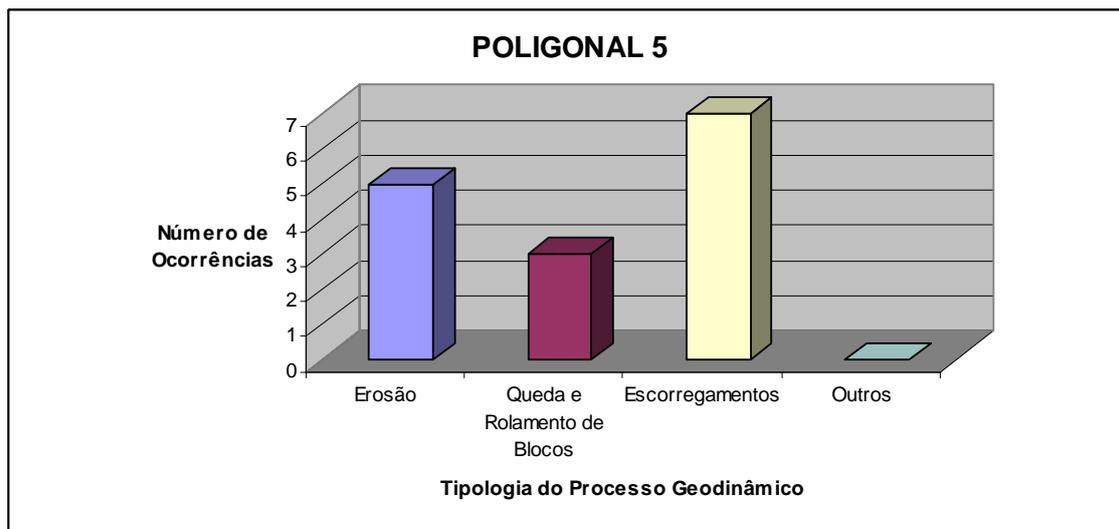
Figura 3: Número de processos geodinâmicos deflagrados descritos nas avaliações geológicas-geotécnicas realizadas entre 1999 e 2006.

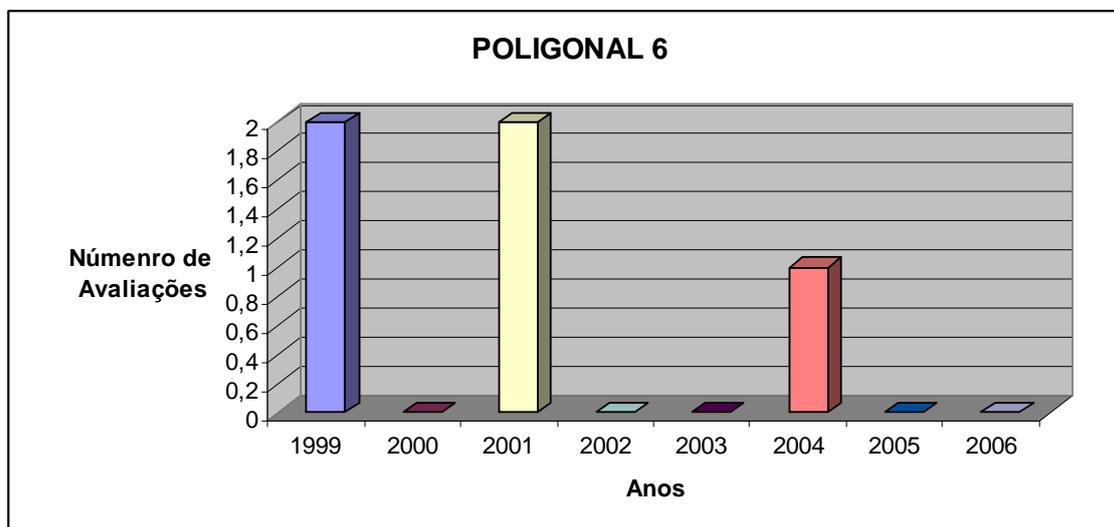
Figura 1: Número de avaliações geológicas-geotécnicas realizadas entre 1999 e 2006.

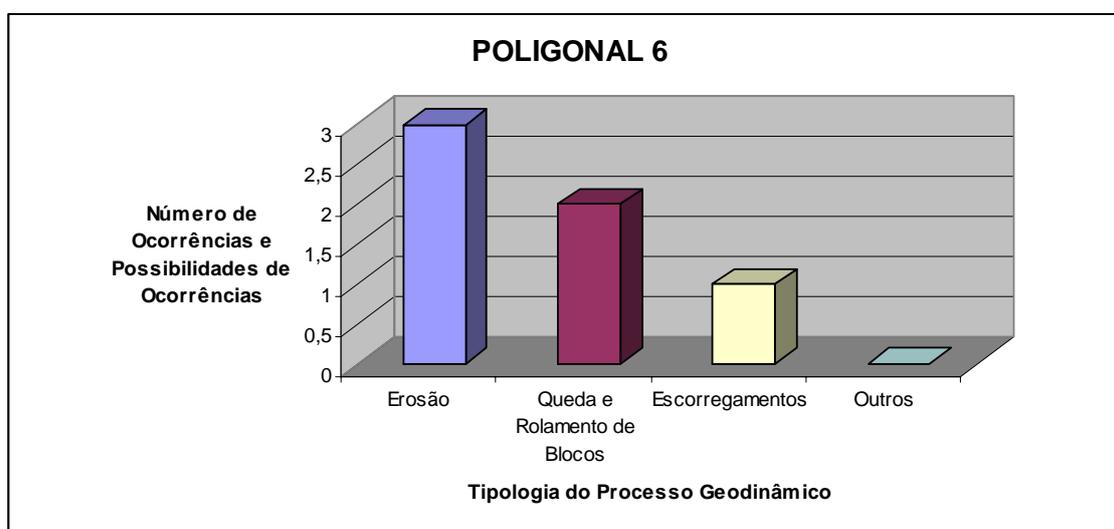
Figura 2: Número de ocorrências e possibilidade de ocorrências descritas nas avaliações geológicas-geotécnicas realizadas entre 1999 e 2006.

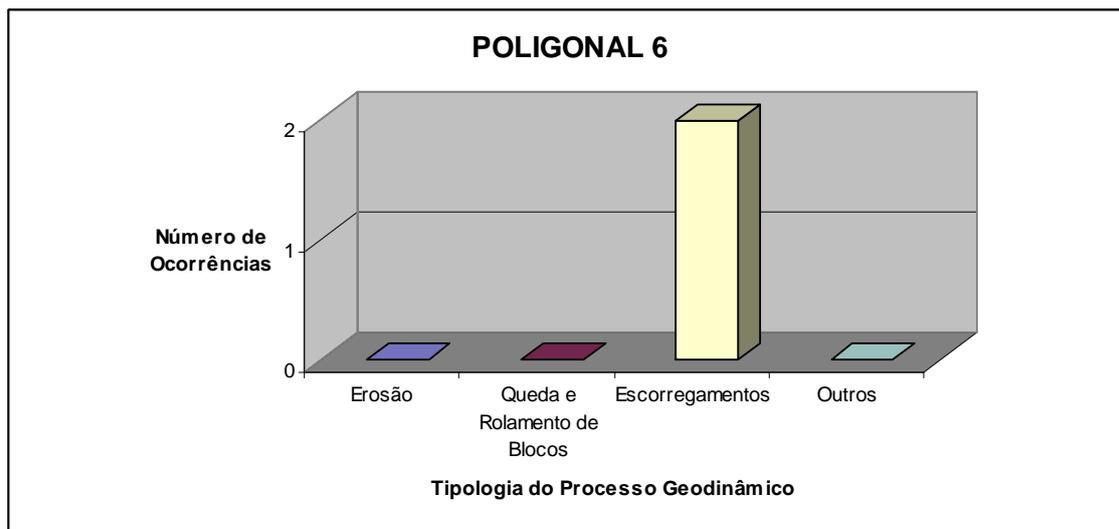
Figura 3: Número de processos geodinâmicos deflagrados descritos nas avaliações geológicas-geotécnicas realizadas entre 1999 e 2006.

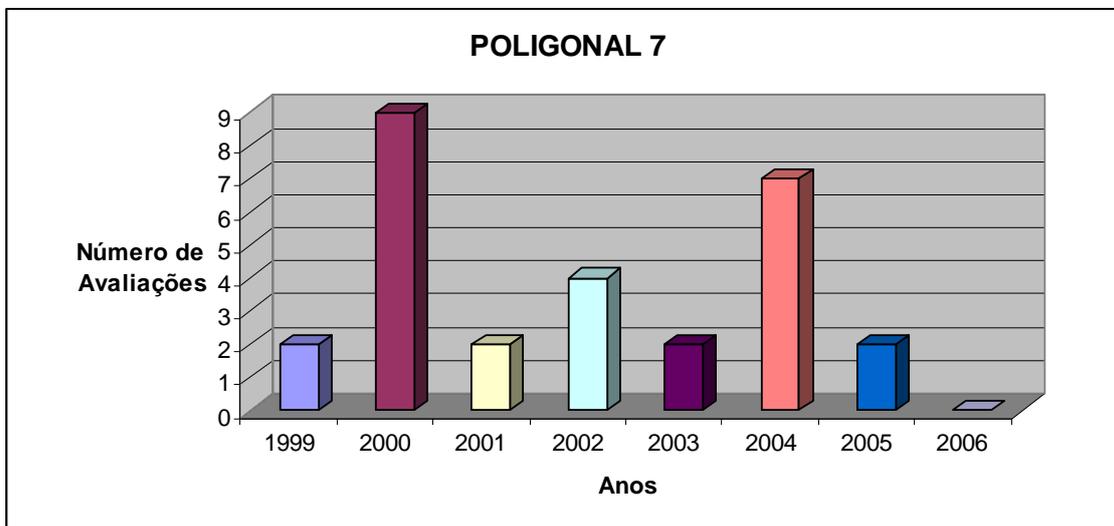
Figura 1: Número de avaliações geológicas-geotécnicas realizadas entre 1999 e 2006.

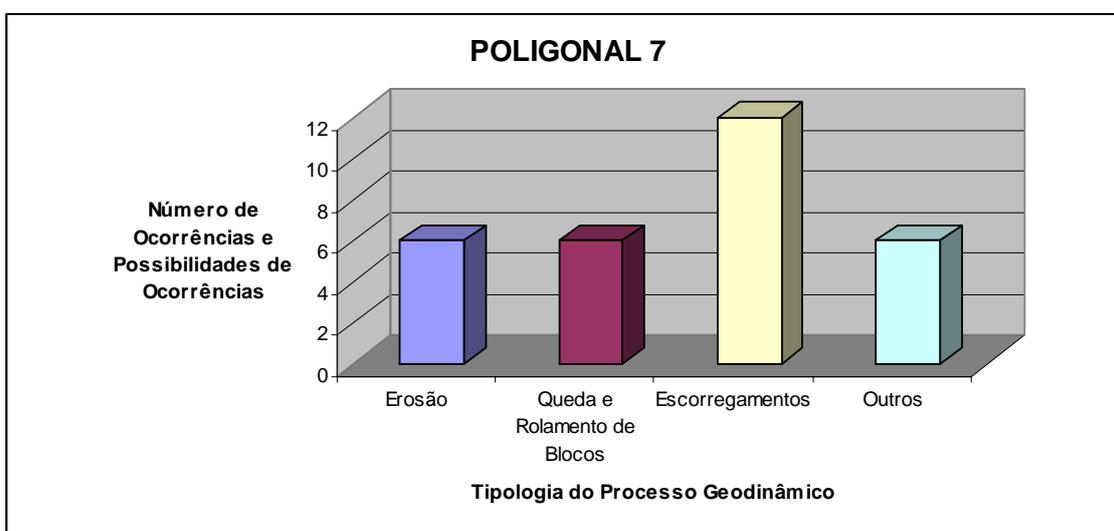
Figura 2: Número de ocorrências e possibilidade de ocorrências descritas nas avaliações geológicas-geotécnicas realizadas entre 1999 e 2006.

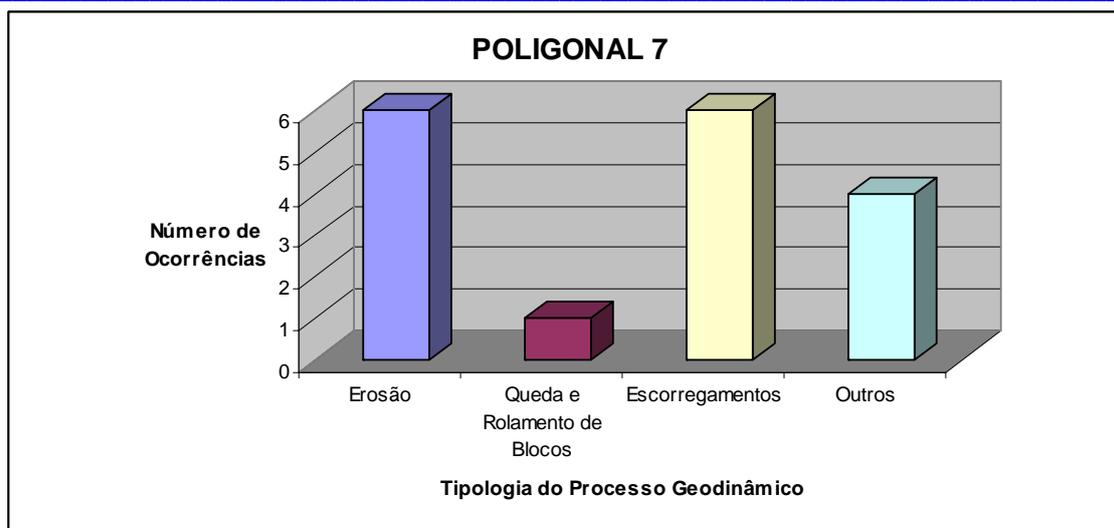
Figura 3: Número de processos geodinâmicos deflagrados descritos nas avaliações geológicas-geotécnicas realizadas entre 1999 e 2006.

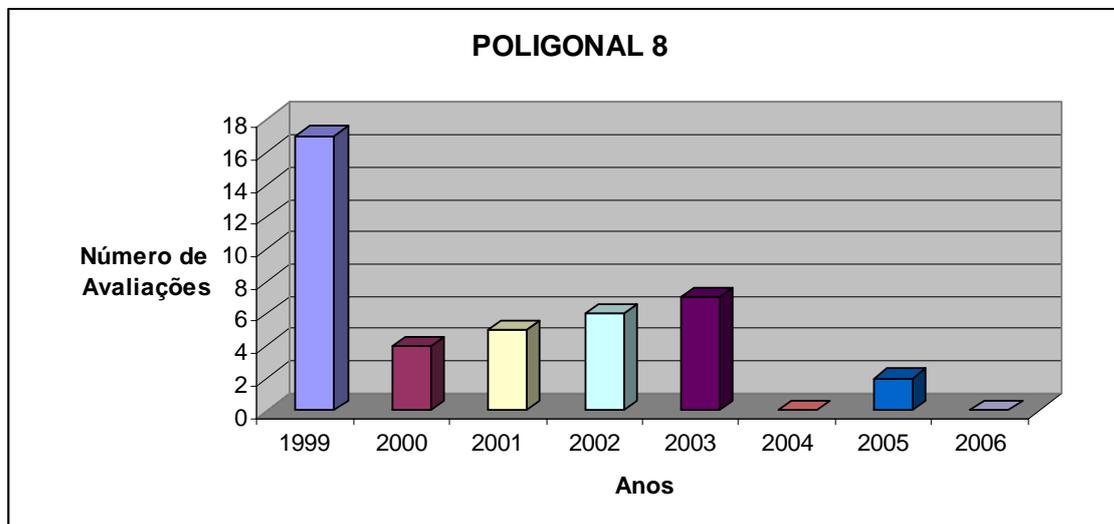
Figura 1: Número de avaliações geológicas-geotécnicas realizadas entre 1999 e 2006.

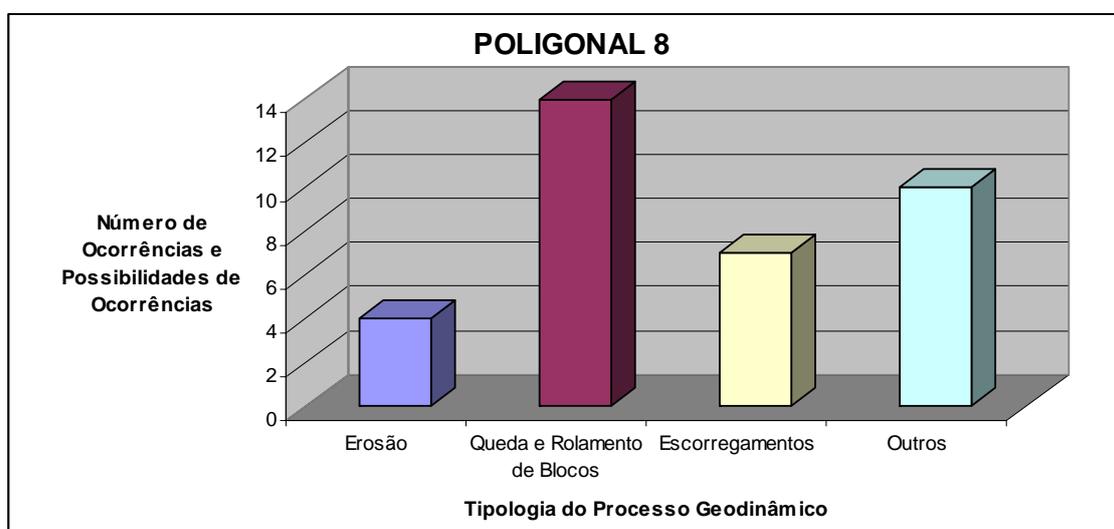
Figura 2: Número de ocorrências e possibilidade de ocorrências descritas nas avaliações geológicas-geotécnicas realizadas entre 1999 e 2006.

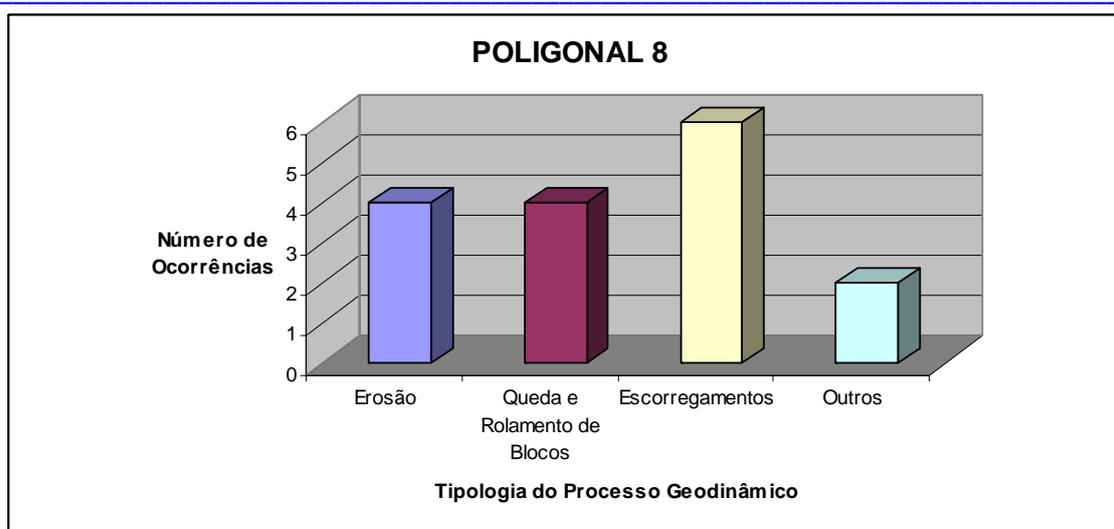
Figura 3: Número de processos geodinâmicos deflagrados descritos nas avaliações geológicas-geotécnicas realizadas entre 1999 e 2006.

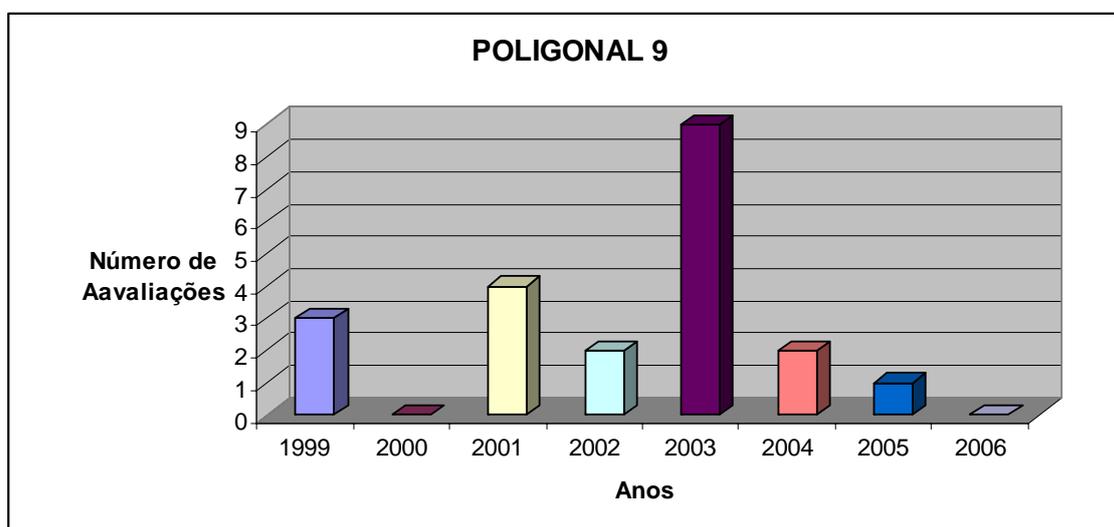
Figura 1: Número de avaliações geológicas-geotécnicas realizadas entre 1999 e 2006.

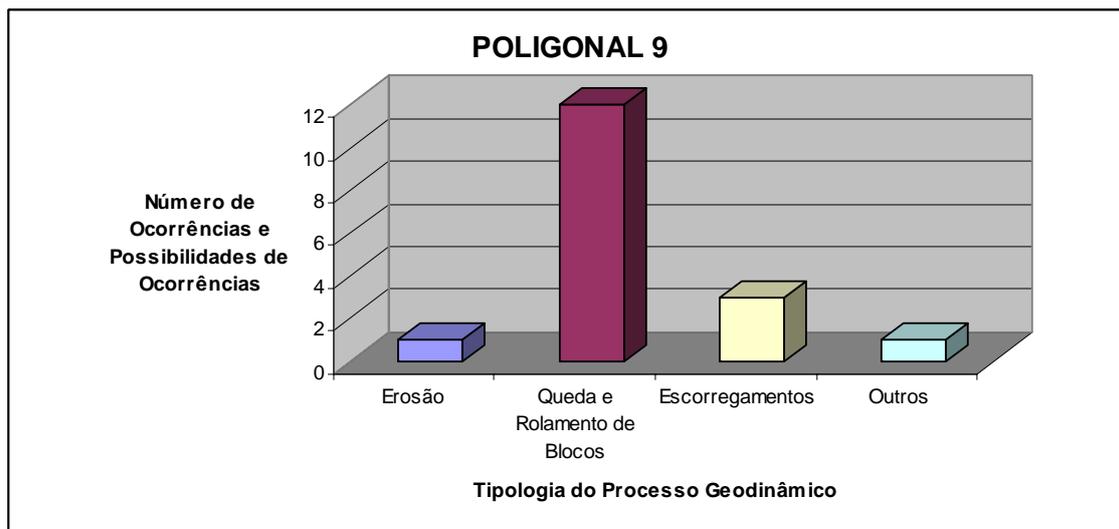
Figura 2: Número de ocorrências e possibilidade de ocorrências descritas nas avaliações geológicas-geotécnicas realizadas entre 1999 e 2006.

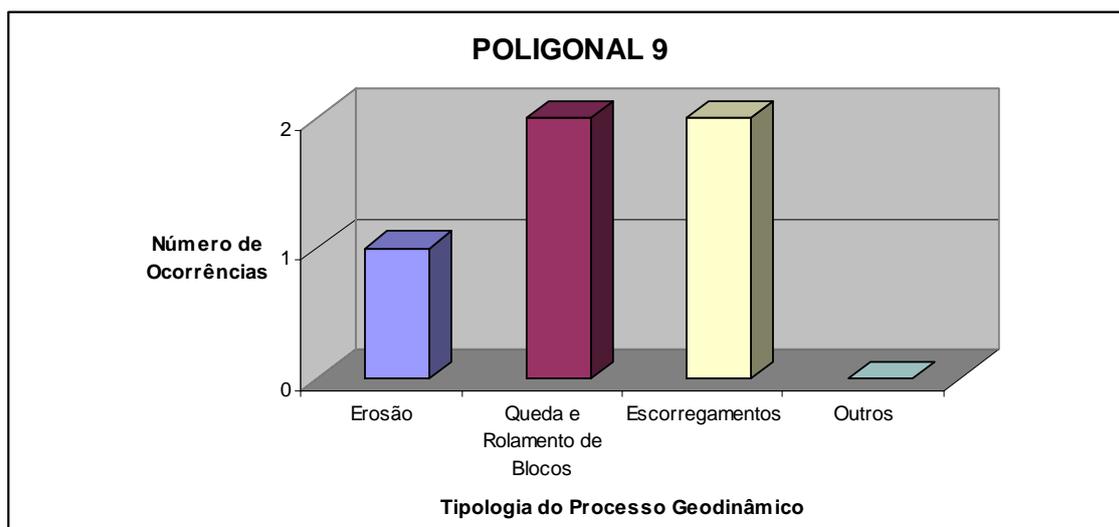
Figura 3: Número de processos geodinâmicos deflagrados descritos nas avaliações geológicas-geotécnicas realizadas entre 1999 e 2006.

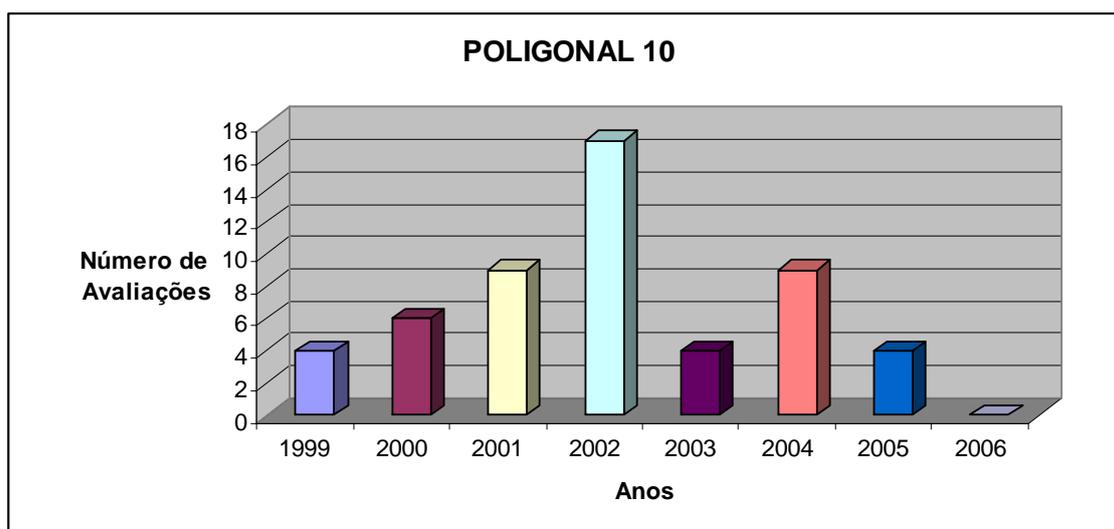
Figura 1: Número de avaliações geológicas-geotécnicas realizadas entre 1999 e 2006.

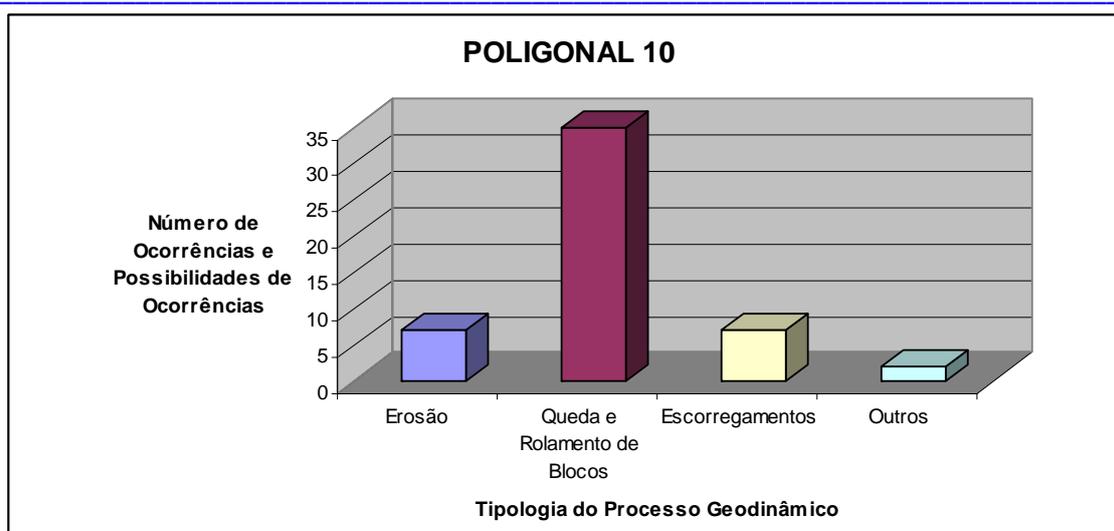
Figura 2: Número de ocorrências e possibilidade de ocorrências descritas nas avaliações geológicas-geotécnicas realizadas entre 1999 e 2006.

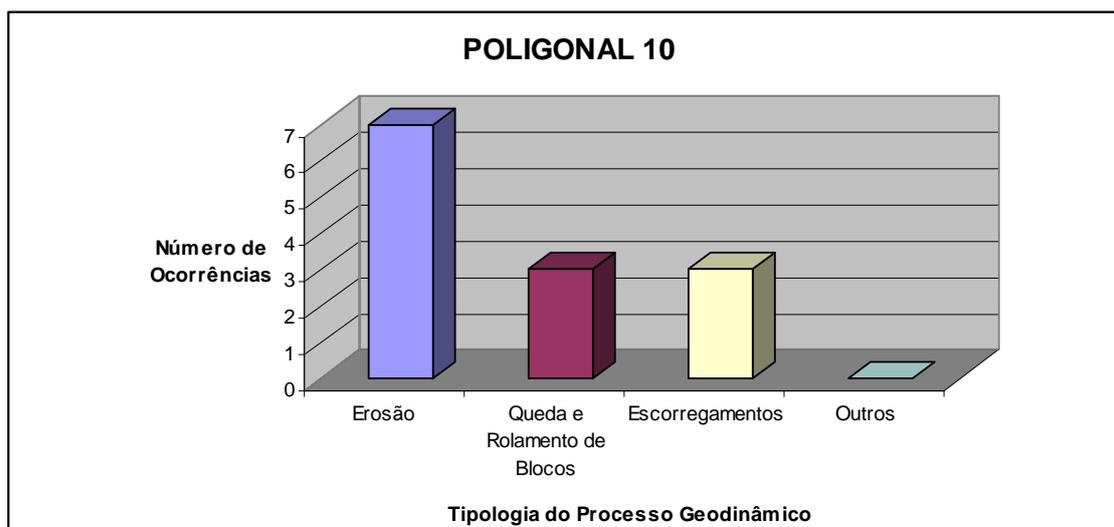
Figura 3: Número de processos geodinâmicos deflagrados descritos nas avaliações geológicas-geotécnicas realizadas entre 1999 e 2006.

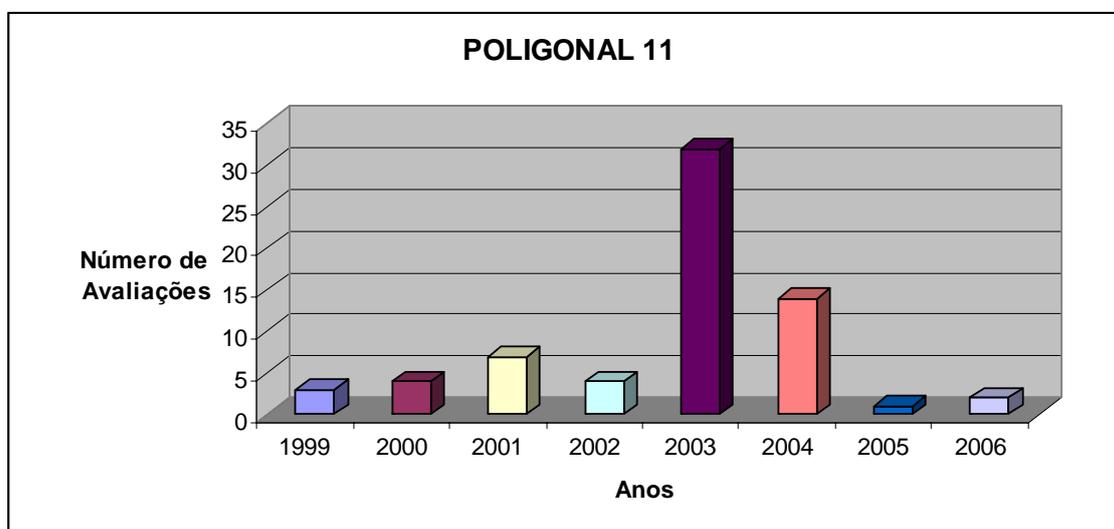
Figura 1: Número de avaliações geológicas-geotécnicas realizadas entre 1999 e 2006.

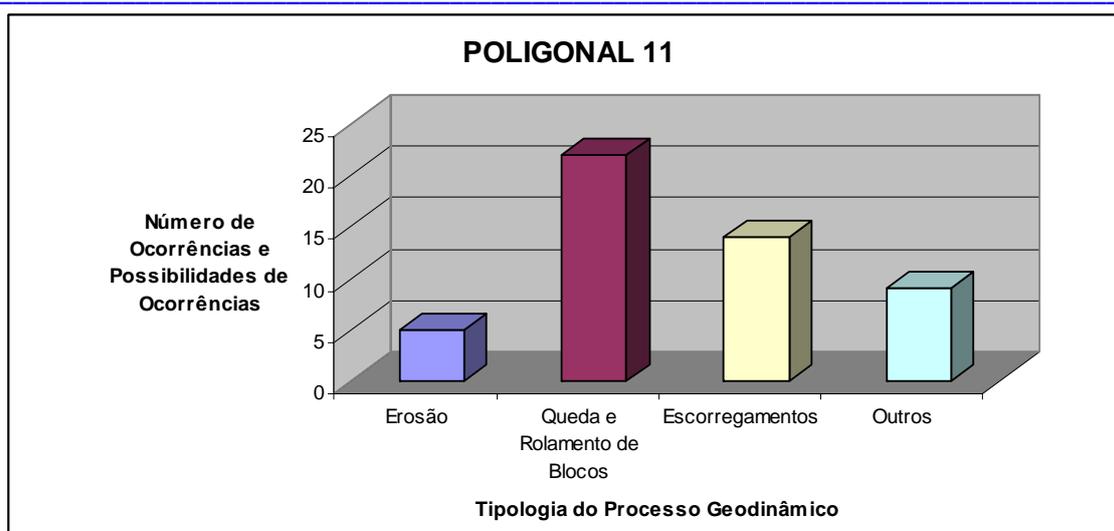
Figura 2: Número de ocorrências e possibilidade de ocorrências descritas nas avaliações geológicas-geotécnicas realizadas entre 1999 e 2006.

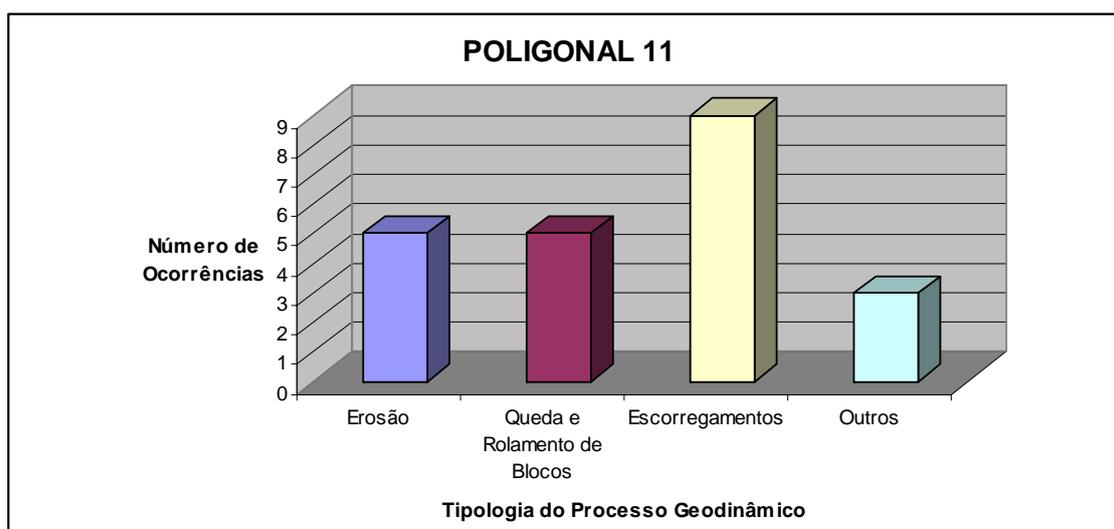
Figura 3: Número de processos geodinâmicos deflagrados descritos nas avaliações geológicas-geotécnicas realizadas entre 1999 e 2006.

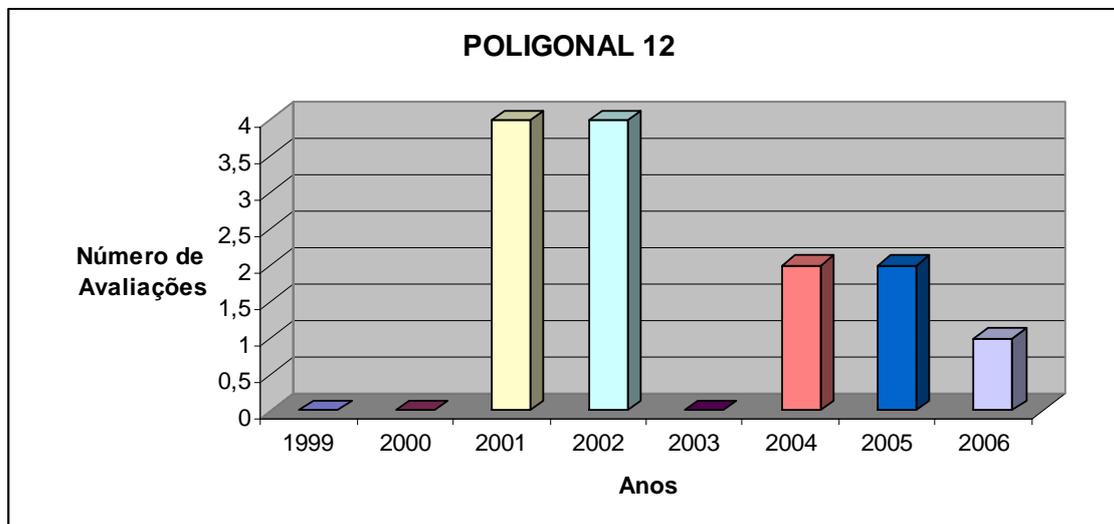
Figura 1: Número de avaliações geológicas-geotécnicas realizadas entre 1999 e 2006.

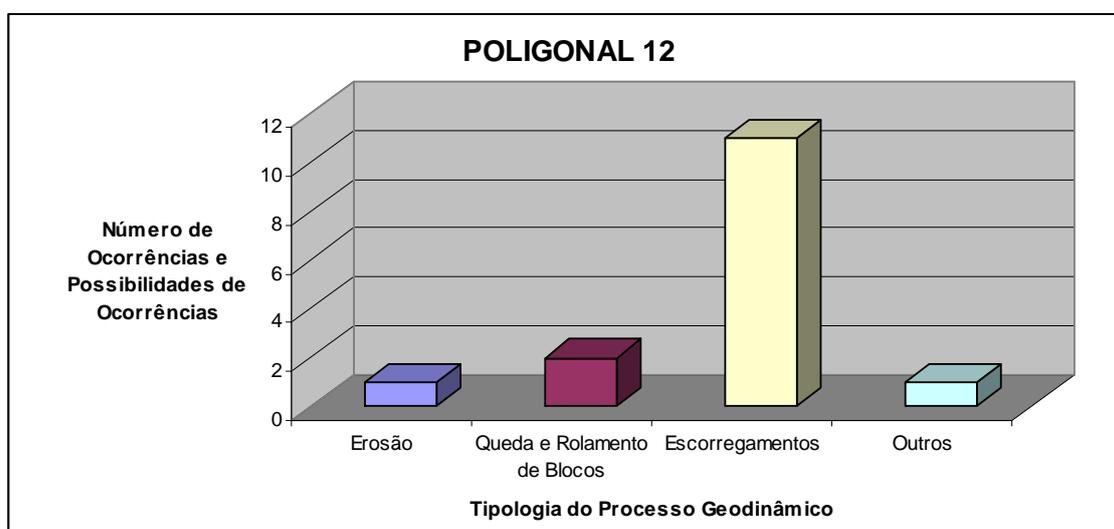
Figura 2: Número de ocorrências e possibilidade de ocorrências descritas nas avaliações geológicas-geotécnicas realizadas entre 1999 e 2006.

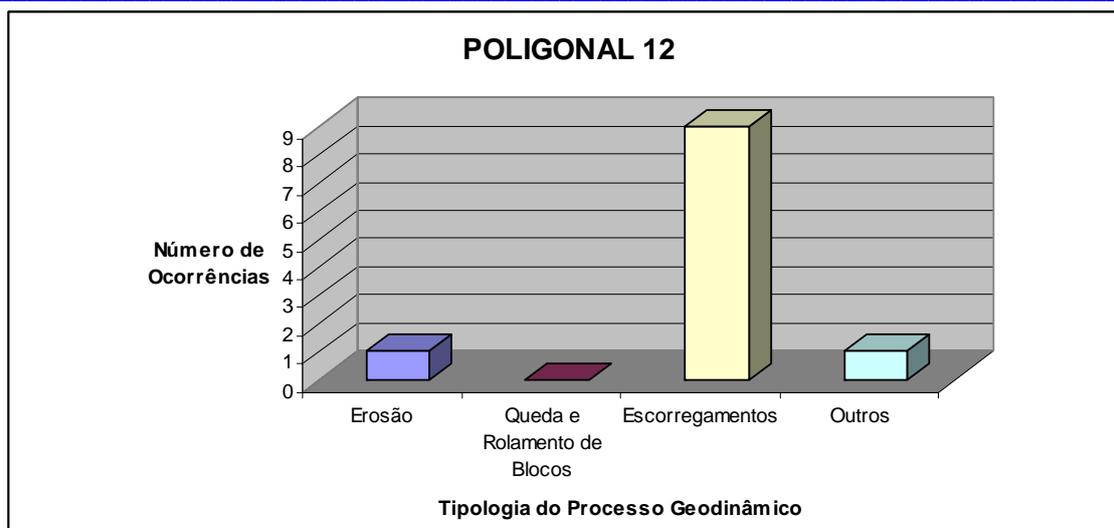
Figura 3: Número de processos geodinâmicos deflagrados descritos nas avaliações geológicas-geotécnicas realizadas entre 1999 e 2006.
