PLANO MUNICIPAL DE REDUÇÃO DE RISCO DE VITÓRIA - ES

2ª ETAPA: Elaboração do Plano Municipal de Redução de Risco - PMRR

2.1- Relatórios de Mapeamento de Risco

2.1.1-Reavaliação e atualização do mapeamento
de risco

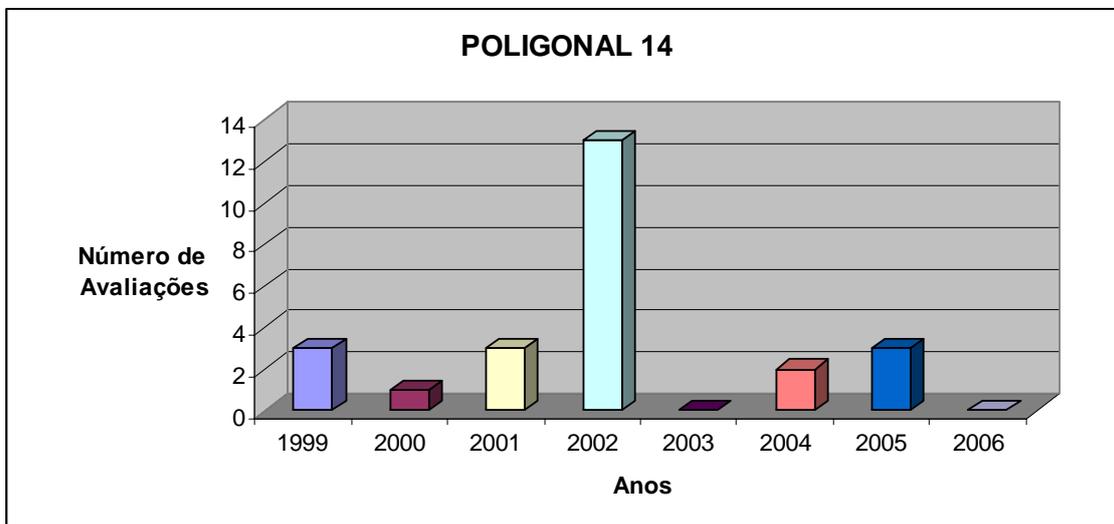
Figura 1: Número de avaliações geológicas-geotécnicas realizadas entre 1999 e 2006.

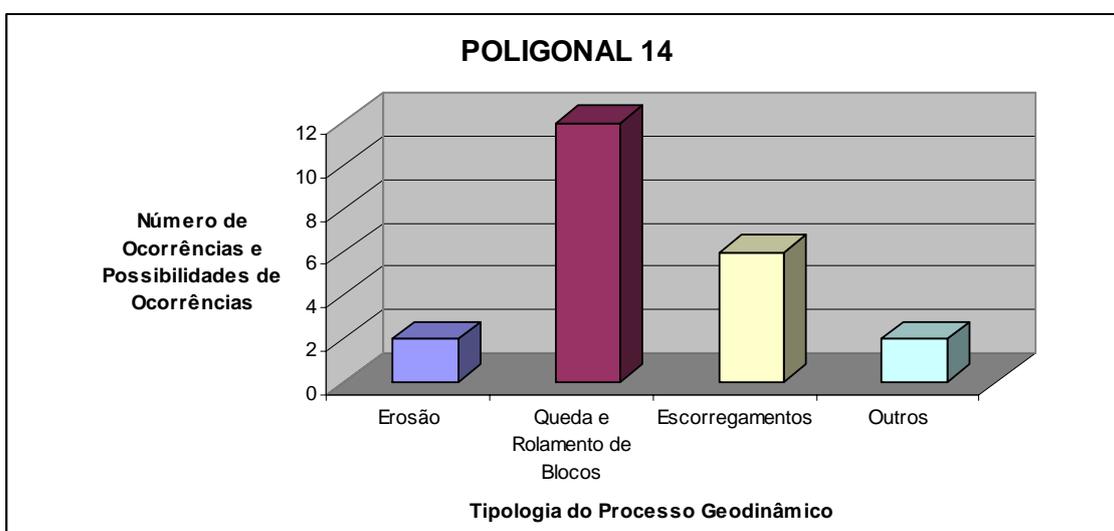
Figura 2: Número de ocorrências e possibilidade de ocorrências descritas nas avaliações geológicas-geotécnicas realizadas entre 1999 e 2006.

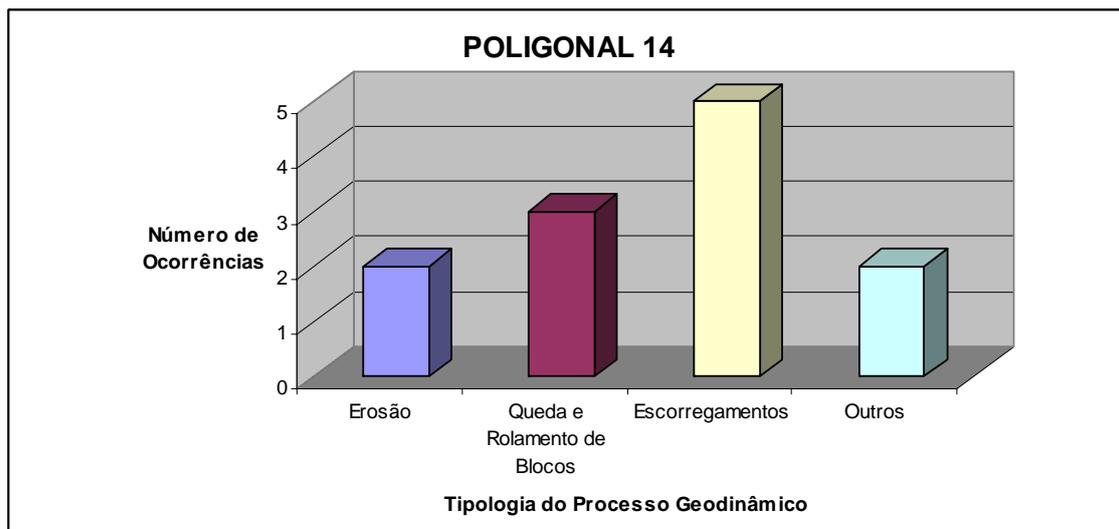
Figura 3: Número de processos geodinâmicos deflagrados descritos nas avaliações geológicas-geotécnicas realizadas entre 1999 e 2006.

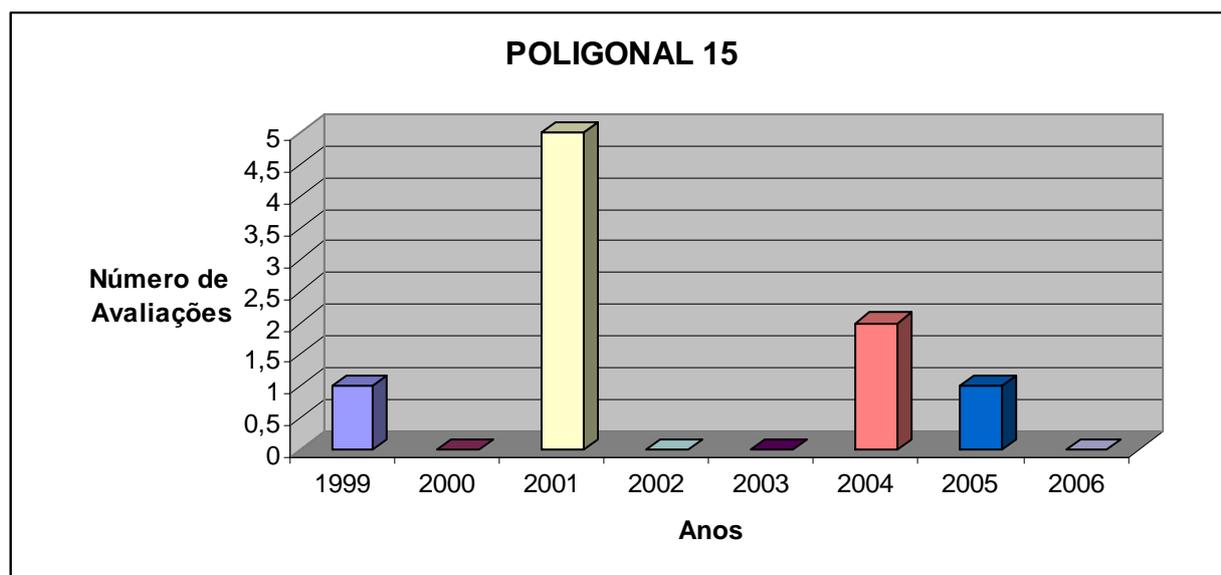
Figura 1: Número de avaliações geológicas-geotécnicas realizadas entre 1999 e 2006.

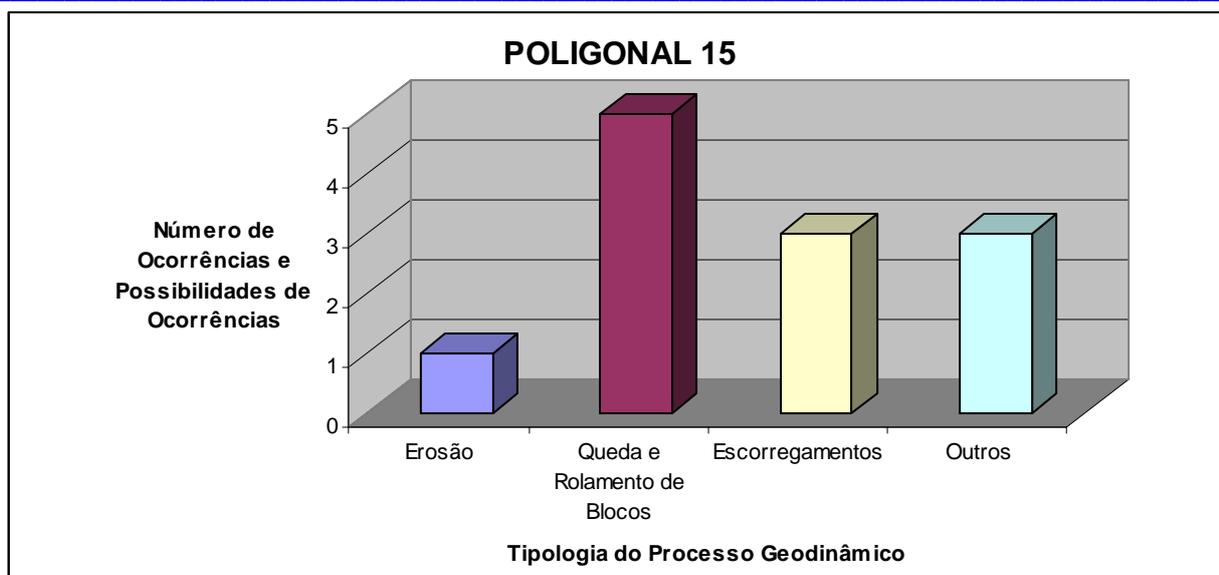
Figura 2: Número de ocorrências e possibilidade de ocorrências descritas nas avaliações geológicas-geotécnicas realizadas entre 1999 e 2006.

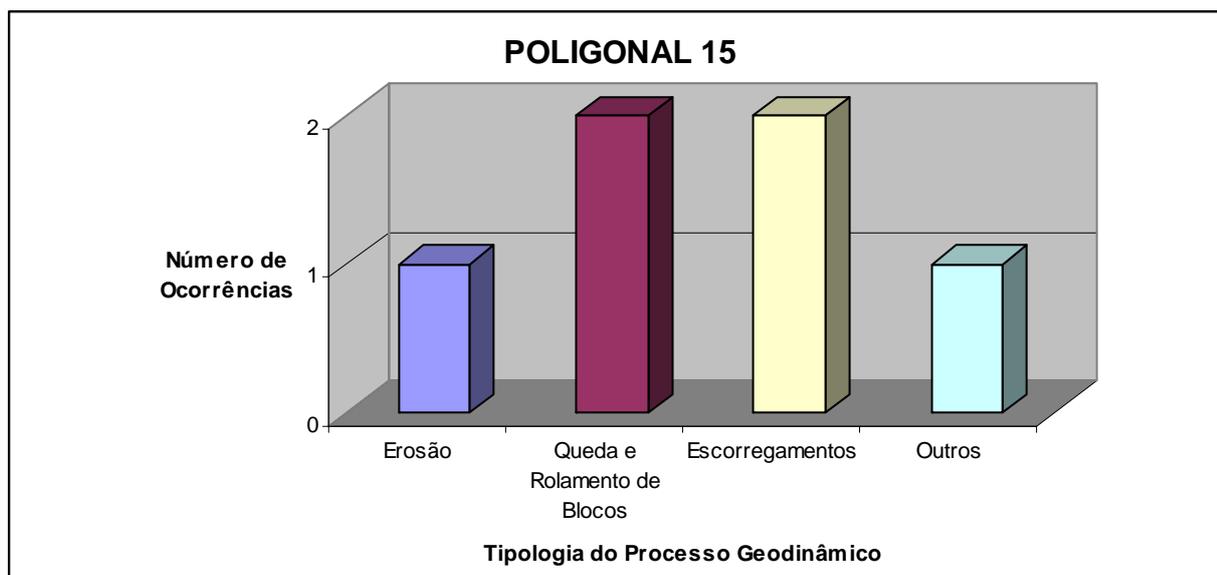
Figura 3: Número de processos geodinâmicos deflagrados descritos nas avaliações geológicas-geotécnicas realizadas entre 1999 e 2006.
