**PROGRAMA DE REQUALIFICAÇÃO URBANA E  
SEGURANÇA CIDADÃ DE VITÓRIA**

**RELATÓRIO DE AVALIAÇÃO AMBIENTAL E  
SOCIAL – RAAS**

**Maio de 2018.**

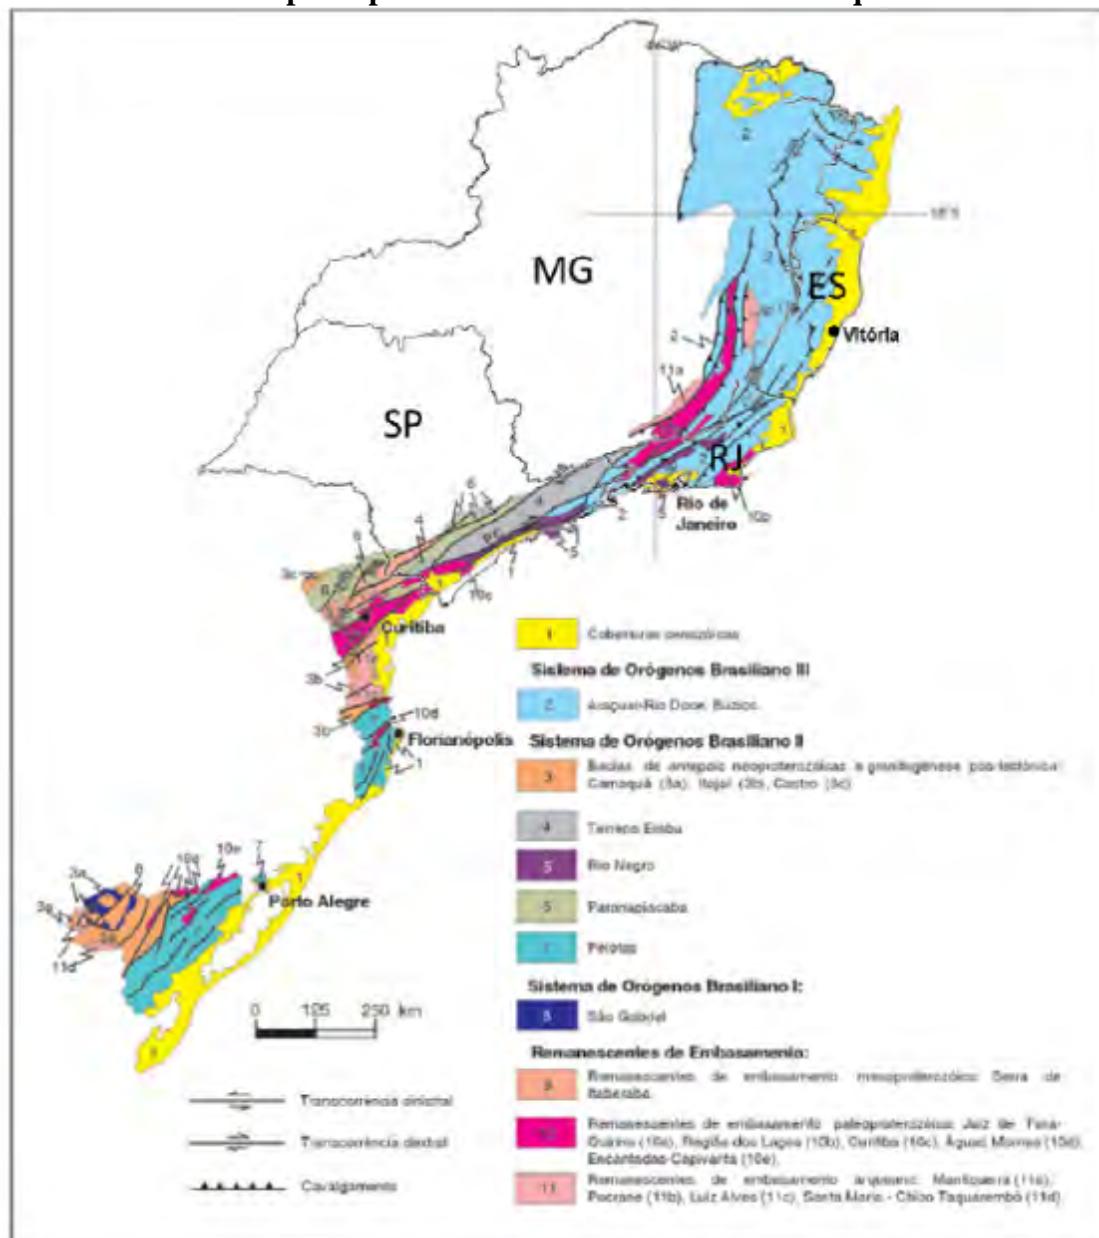
**Figura 5.1.2.a**  
Domínios tectônicos e principais estruturas da Província Mantiqueira

O Sistema Mantiqueira teve seu desenvolvimento durante a Orogênese Brasiliana, que ocorreu ao longo do período neoproterozóico – cambriano, e que foi responsável pelo conjunto de colagens que estruturaram o embasamento da Plataforma Sul Americana. A Orogênese Brasiliana incluiu processos estritamente acrecionais, como a edificação de arco de ilhas, colisões continente-continente, e tem seu término com o colapso extensional de parte dos orógenos. Todos esses processos ocorreram num período que teve início por volta de 880 Ma e que findou há cerca de 480 Ma, caracterizando um dos mais completos exemplos de história orogênica do Pré-Cambriano (HEILBRON, 2004).

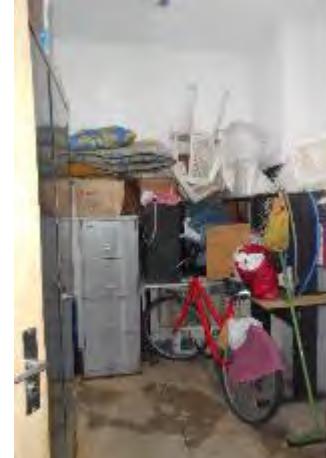
**Foto 142:** Problemas de infiltração em uma das salas do Cajún – Unidade Nova Palestina.

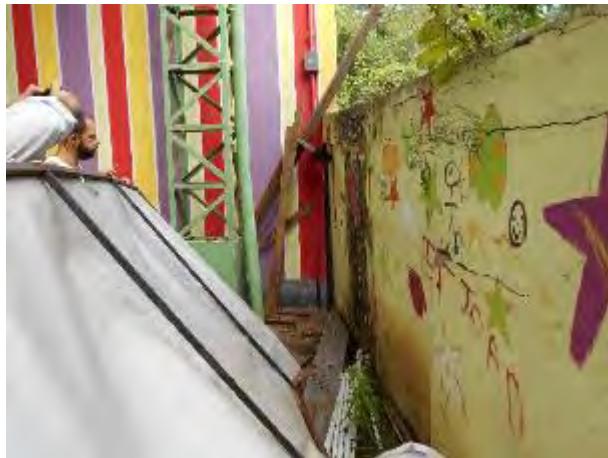
**Foto 143:** Problemas de umidade e estabilidade do muro e do piso no Cajún – Unidade Nova Palestina.
